## Stația municipală de epurare din Botoșani

## Stația municipală de epurare din Pașcani

## Stația municipală de epurare din Slobozia

## Stația industrială din incinta COMCEH Călărași

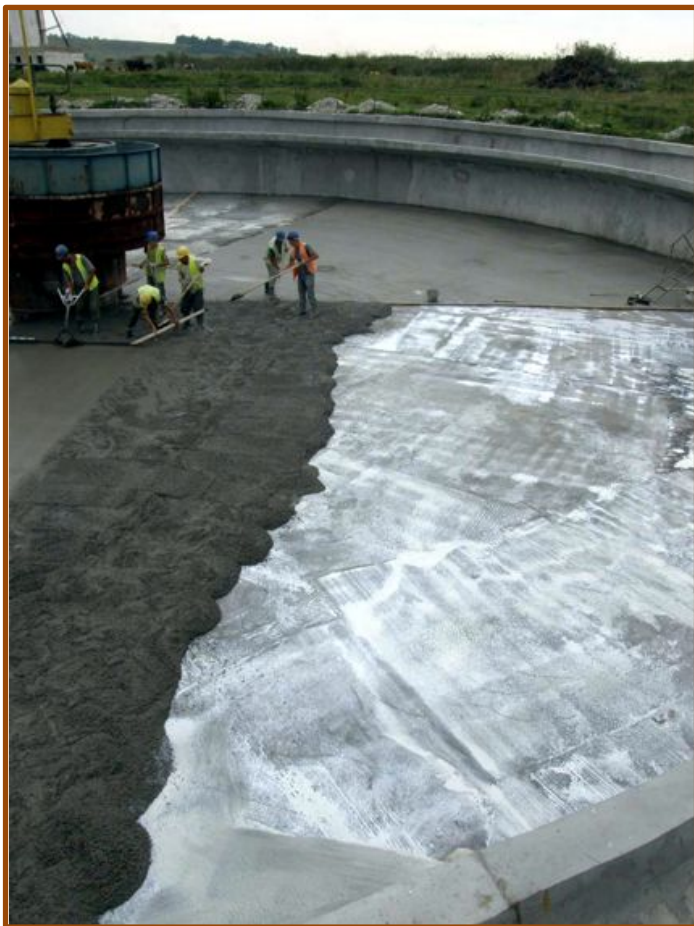
Decantoare radiale

Injectii de blocare a infiltrațiilor cu poliuretan

**PU 100 H**

Blocarea infiltrațiilor pe suprafață cu

**Fibre Patch WP**

Injectare fisuri cu rășini epoxidice

**Gem-Weld LVP**

Amorsă pentru betoane pe bază de

**Adi-Con BAAC Super**

Reparații cu mortare modificate cu

**Adi-Con BAAC Super și Adi-Con CSF [R]**

Protecție armături metalice cu

**Fibre Prime**

Colmatare rosturi cu

**Fibre-Patch Grout ST**

Impermeabilizare și protecție flexibilă cu

**Cem-Kote Flex ST**

Armare impermeabilizare în zona fisurilor cu

**Fabric NW**

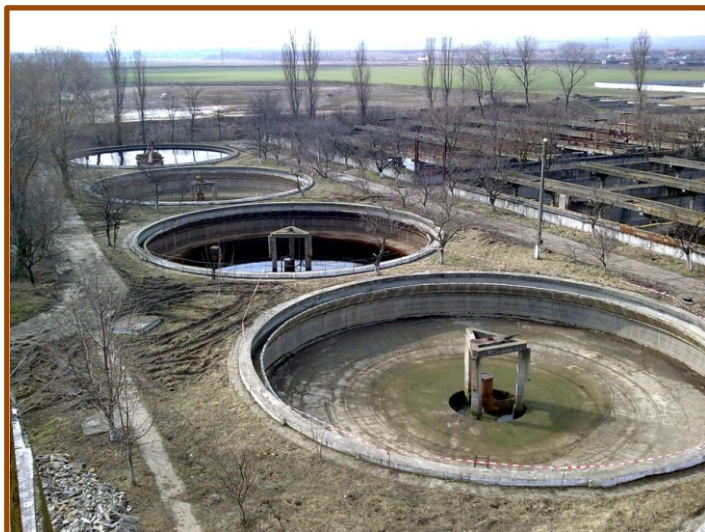
**Decantoare radiale**

**Injecții de blocare a infiltrațiilor cu poliuretan**

**Blocarea infiltrațiilor pe suprafață cu**

**Colmatare rosturi cu**
